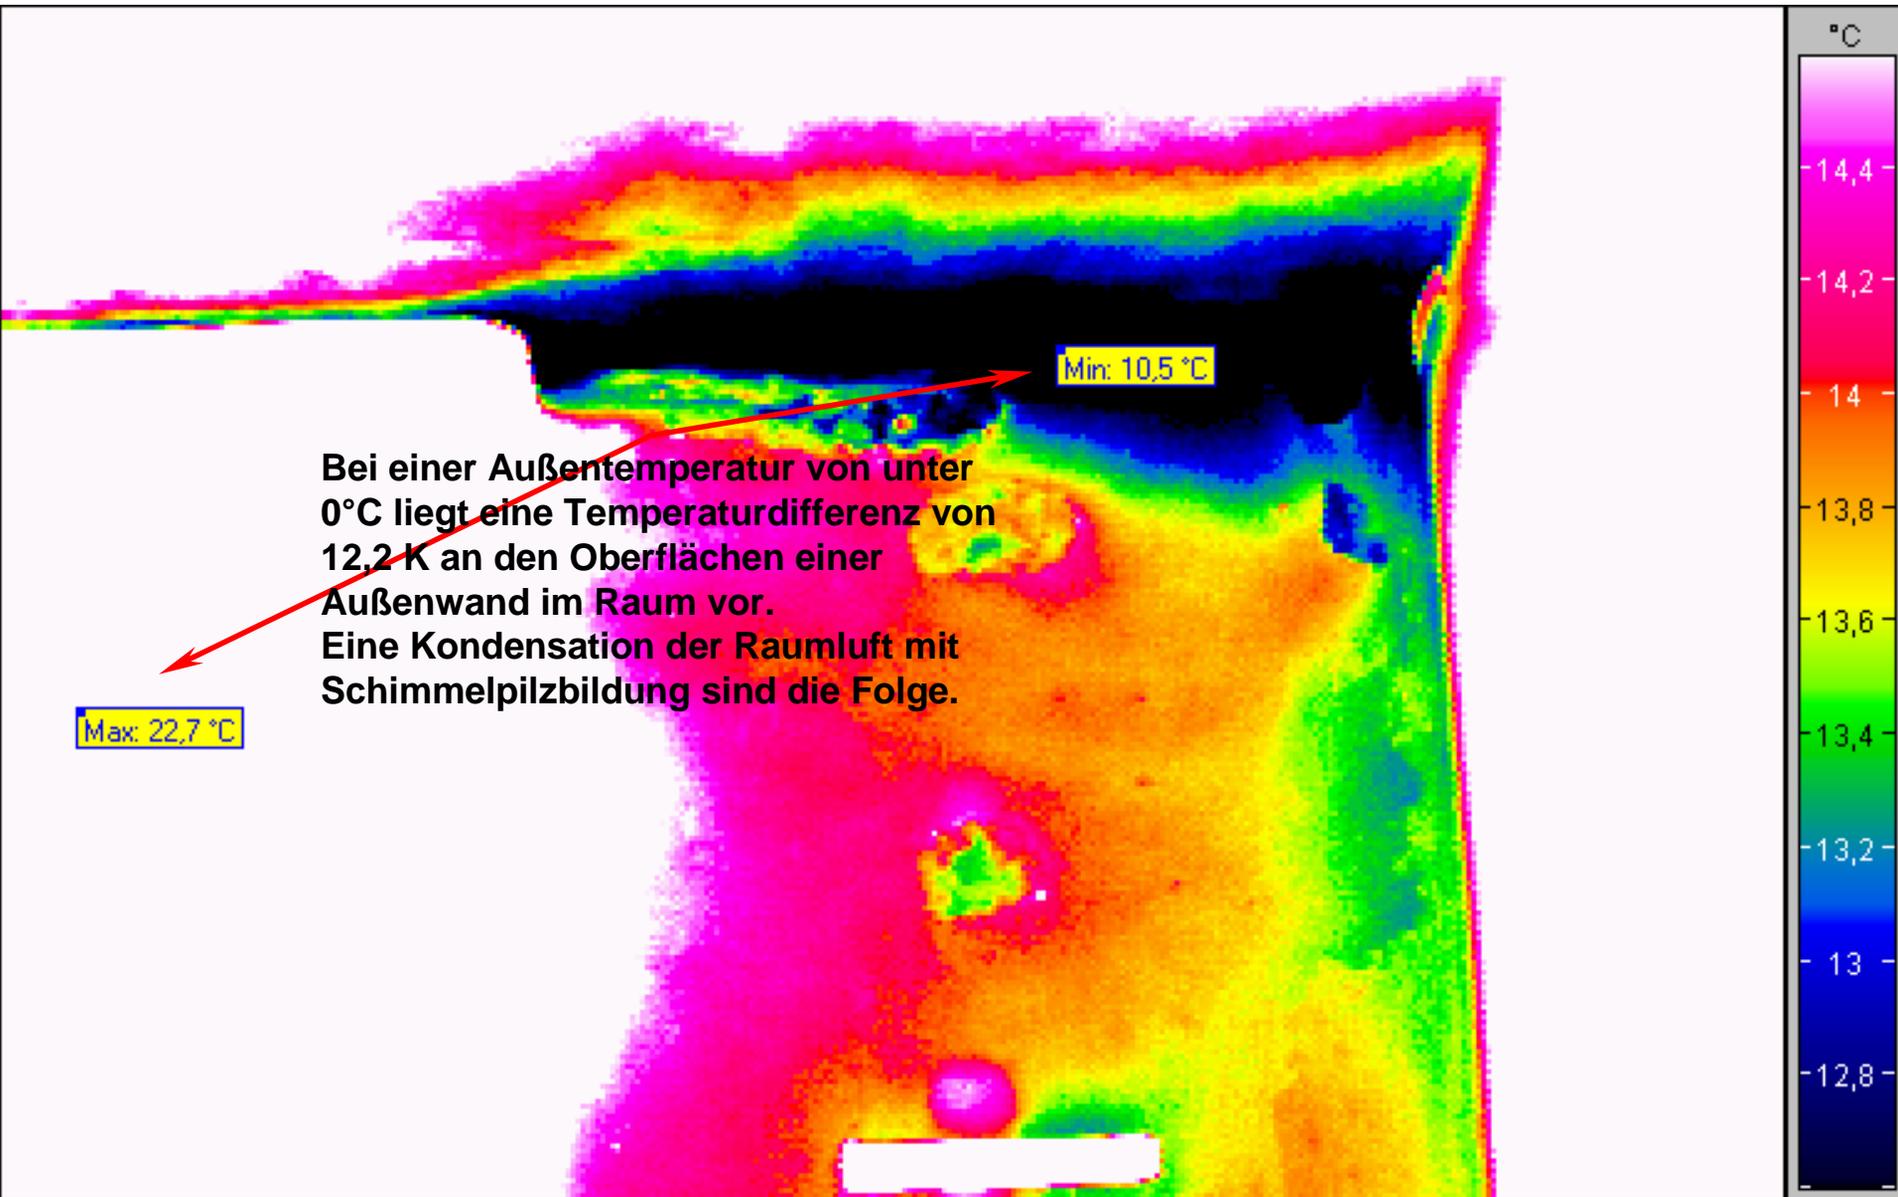
**Aufsteigende Feuchtigkeit aus dem Erdreich.
Je niedriger die Oberflächentemperatur, desto
feuchter die Wand !**

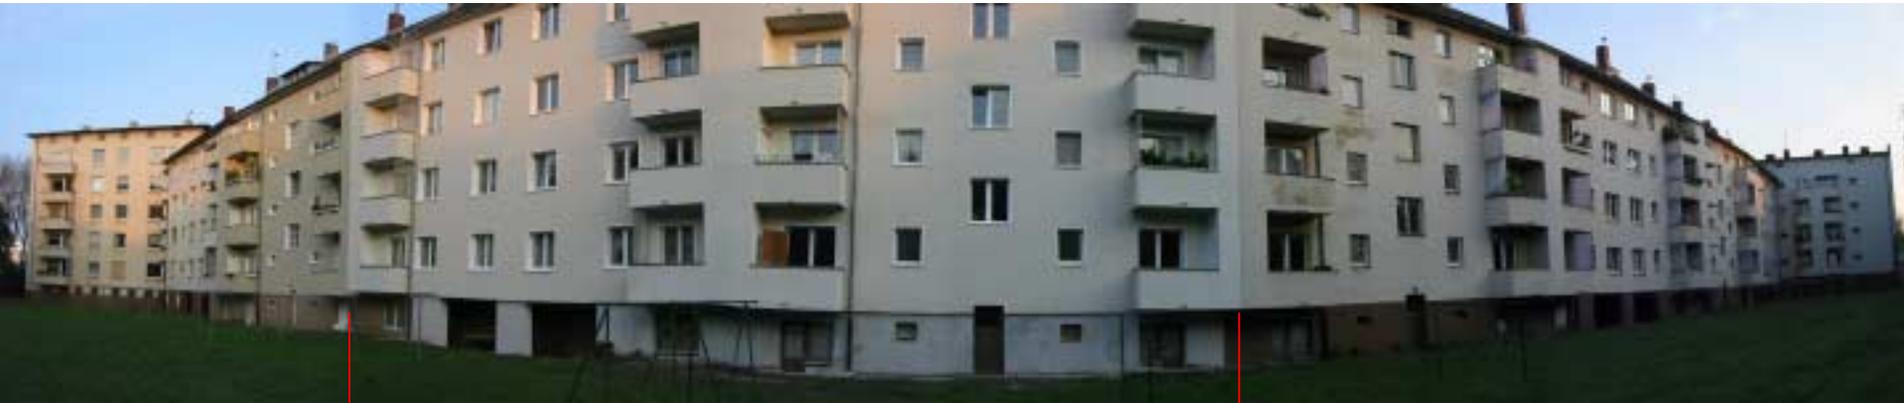
**In diesem Bereich wurde die
Fassade mittels
Wärmedämmverbundsystem
energetisch saniert**

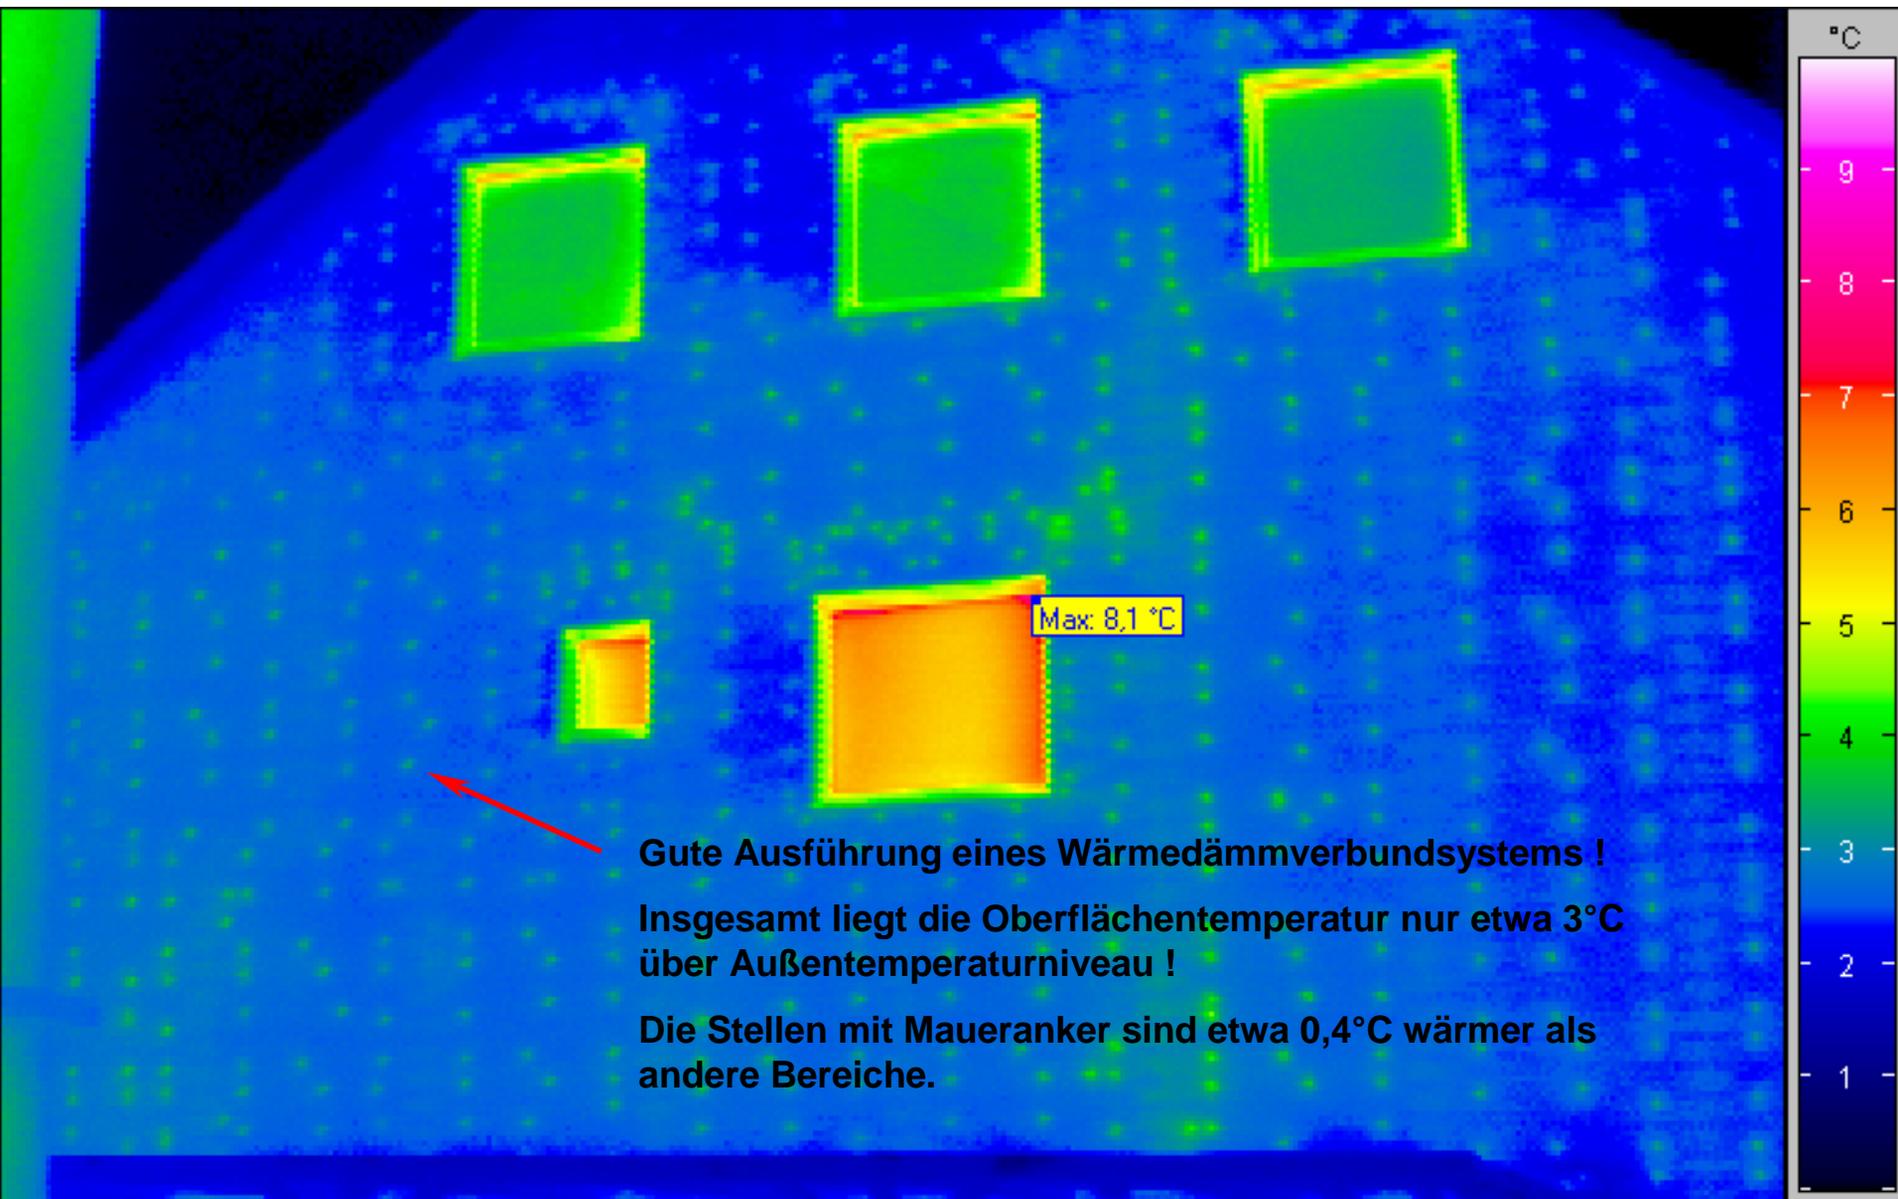
Gute Ausführung eines Wärmedämmverbundsystems !

Insgesamt liegt die Oberflächentemperatur nur etwa 3°C über Außentemperaturniveau !

Die Stellen mit Maueranker sind etwa 0,4°C wärmer als andere Bereiche.

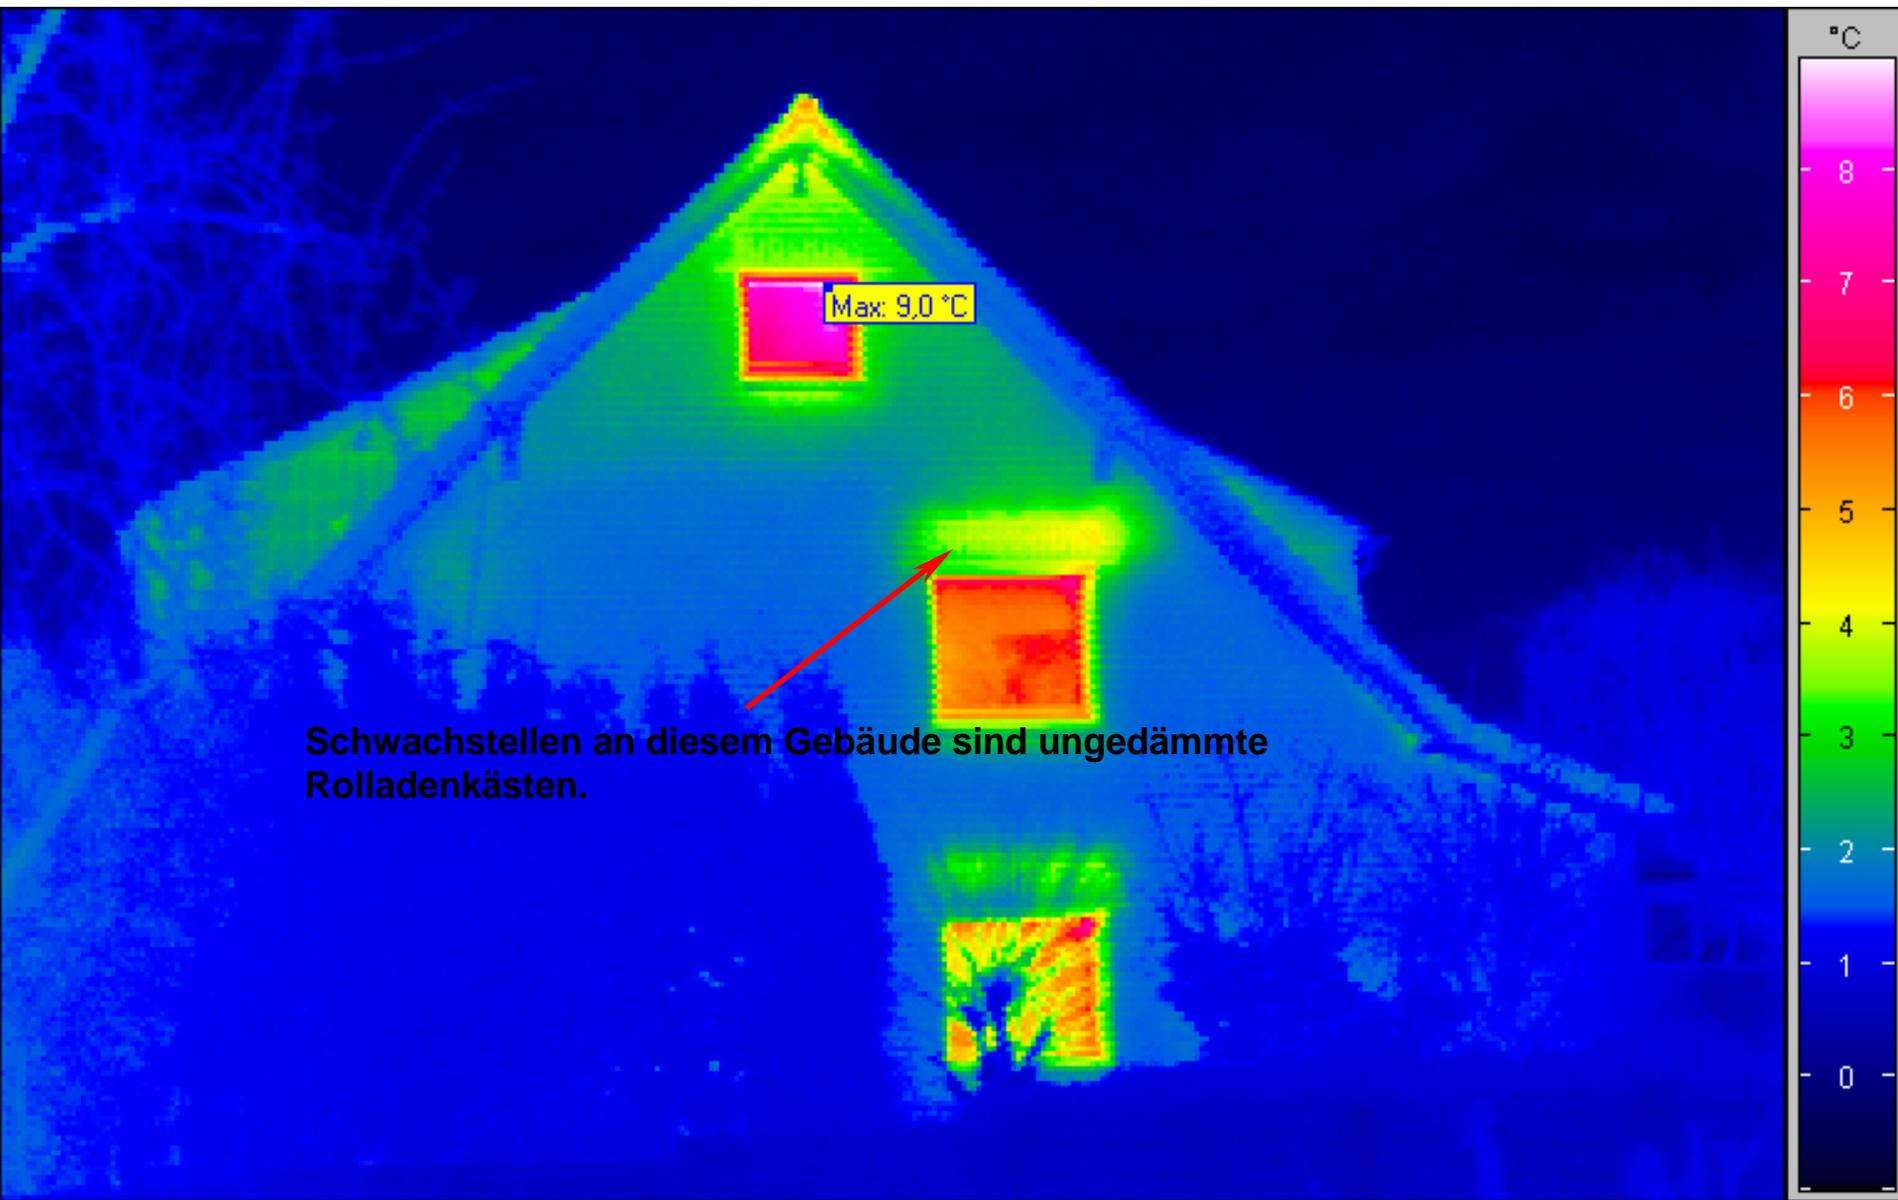
Schwachstellen an diesem Gebäude sind ungedämmte Rolladenkästen.

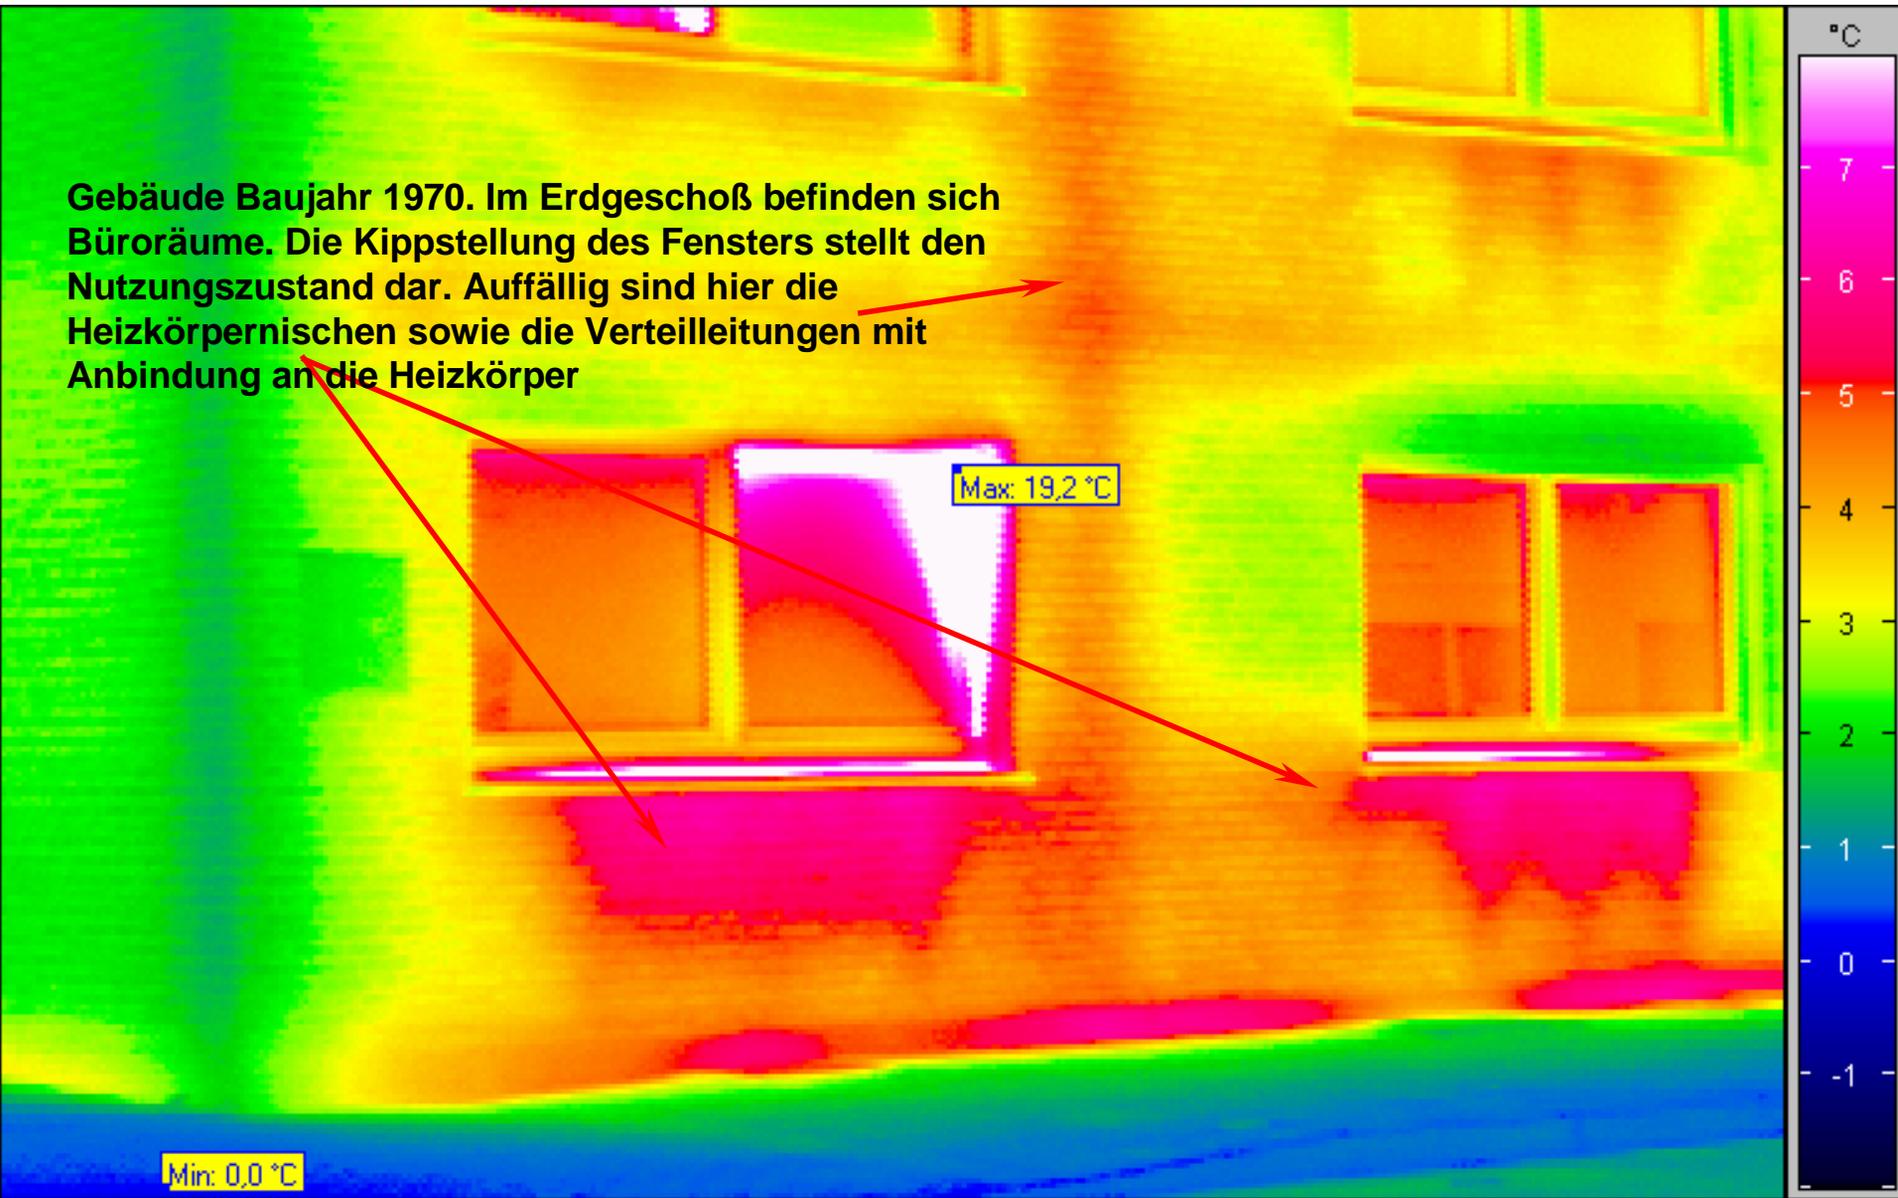
Gebäude Baujahr 1970. Im Erdgeschoß befinden sich Büroräume. Die Kippstellung des Fensters stellt den Nutzungszustand dar. Auffällig sind hier die Heizkörpernischen sowie die Verteilungen mit Anbindung an die Heizkörper
